Vogelsbergkreis

Lautertal

Dirlammen

Kreis: Vogelsbergkreis
Ort: Lautertal
Ortsteil: Dirlammen
Straße: **Dirlammen
KD-Name:

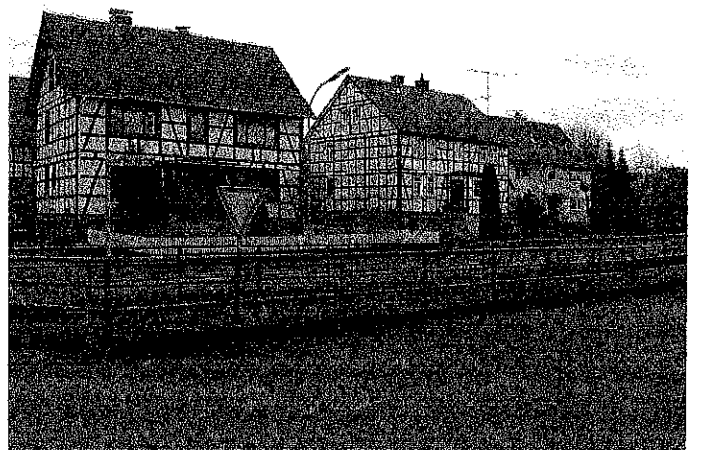
(GA) Frischborner Straße_P3080195: nothing

Jenseits des Brennerwassers hatte sich bereits zu Anfang des 19. Jahrhunderts an der nach Frischborn führenden Straße eine Dorferweiterung entwickelt. Hier bildet die traufständige Bebauung aus Fachwerkhäusern in Form von Ein- und Parallelhöfen (Frischbörner Straße 5 und besonders 3), wesentlich aus dem frühen 20. Jahrhundert stammend, den östlichen Abschluss der Gesamtanlage. (g)

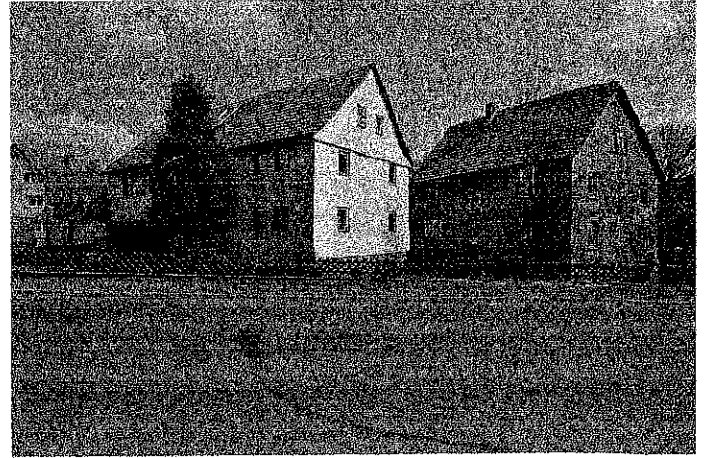
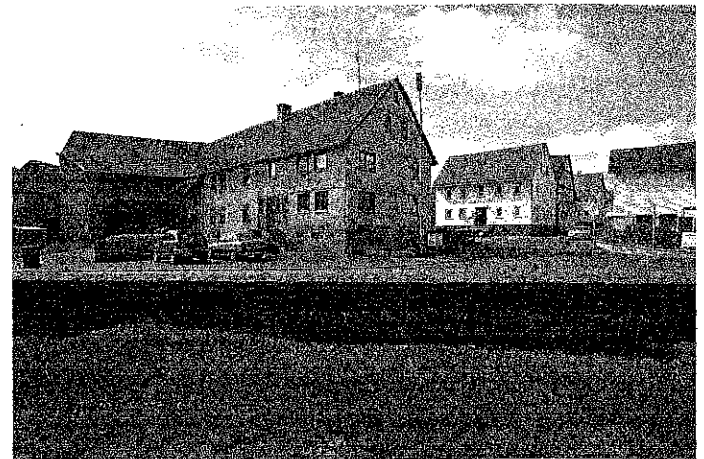
Fachwerkgefüge (Mittelgasse 1, Mittelgasse 5, Vordergasse 2), ähnliche sind zum Beispiel auch an den exponiert stehenden und so städtebaulich wichtigen, verschindelten Anwesen Lauterbacher Straße 3, 8 und 9 zu vermuten. Die Vordergasse prägen zumeist giebelständige Hof- bzw. Wohnhaustypen der 1920er Jahre.

(GA) Lauterbacher Straße 3 und 1_DSC_5718: nothing

(GA) Lauterbacher Straße 8 und östliche Vordergasse_DSC_5724: nothing

(GA) Lauterbacher Straße 9_DSC_5739: nothing

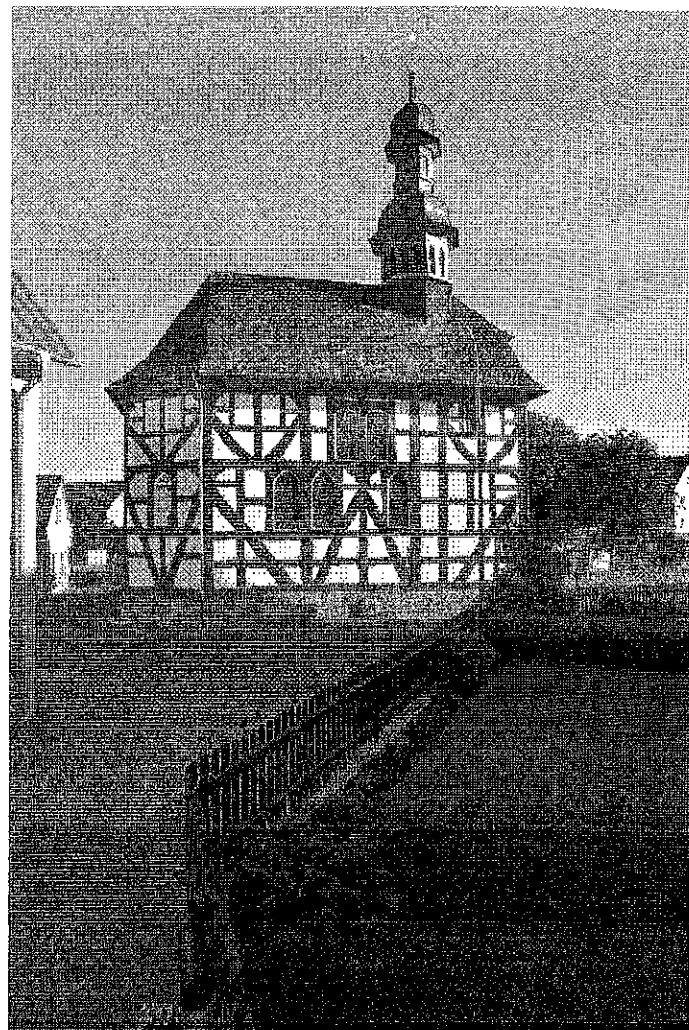
An der Kirche 1_DSC9081

der Westseite sowie im Chor unterteilt. Die Emporen werden von runden, marmorierten Stützen getragen und sind auf den Brüstungen mit Brustbildern Christi und der Apostel beziehungsweise an der Orgelempore mit musizierenden Engeln sowie Assistenzfiguren für ein in der Mitte angebrachtes Kreuzigungsbild (ehemals für ein Kruzifix) bemalt. Der Orgel, die zu Anfang des 20. Jahrhunderts mit neugotischem Gehäuse erneuert wurde, ist der alte Prospekt mit Knorpelwerkrahmung vorgeblendet. Ihn bekronen zwei Engel und der triumphierende Christus mit (fehlender) Kreuzfahne, auf einer Kugel stehend und den Teufel überwältigend. Der alte Prospekt ist wie die Kanzel in den 1680er Jahren entstanden und später in die Kirche übertragen worden. Die Kanzel ist an der Nordwand zwischen Saal und Chor angebracht. Sie wird ausgezeichnet durch Holzsulpturen der vier Evangelisten in Muschelnischen zwischen Ecksäulen mit korinthisierenden Kapitellen. Die Bildwerke sollen in Engelrod entstanden sein. Der Schalldeckel trägt eine steil aufragende Volutenkronen im Knorpelstil, davor ein einfaches Wappen der Riedesel, darauf Christus mit der Weltkugel.

Der Kirchensaal ist flach gedeckt, ein Längsunterzug ruht auf einer Stütze über der Westempore und wird im Osten durch den Chorbogen fixiert. Der Chorbogen hat als „Schlussstein“ eine geschnitzte Maske, die Zwickel waren ursprünglich mit Szenen aus Altem und Neuem Testament bemalt, sie sind rudimentär unter dem Anstrich erhalten. Der Chor ist aus Holz gewölbt, wobei ein gotisches Rippengewölbe mit ringförmigen Schlusssteinen nachgeahmt wird. Die Rippen gehen von säulenbeziehungsweise dienstartigen Wandvorlagen aus. Das Gewölbe setzt mit dem oberen Stockwerk der Außenkonstruktion der Kirche an. Zur Ausstattung gehört der kelchförmige, achtseitige Taufstein aus dem Jahr 1633, bezeichnet WK, mit feinem, blendmaßwerkähnlichem Ornament unter zwei Inschriftbändern. Zur jüngeren Ausstattung der Kirche gehört eine von Otto Kienzle gemalte Tafel für die Gefallenen des Ersten Weltkriegs. (g,k,s,w)

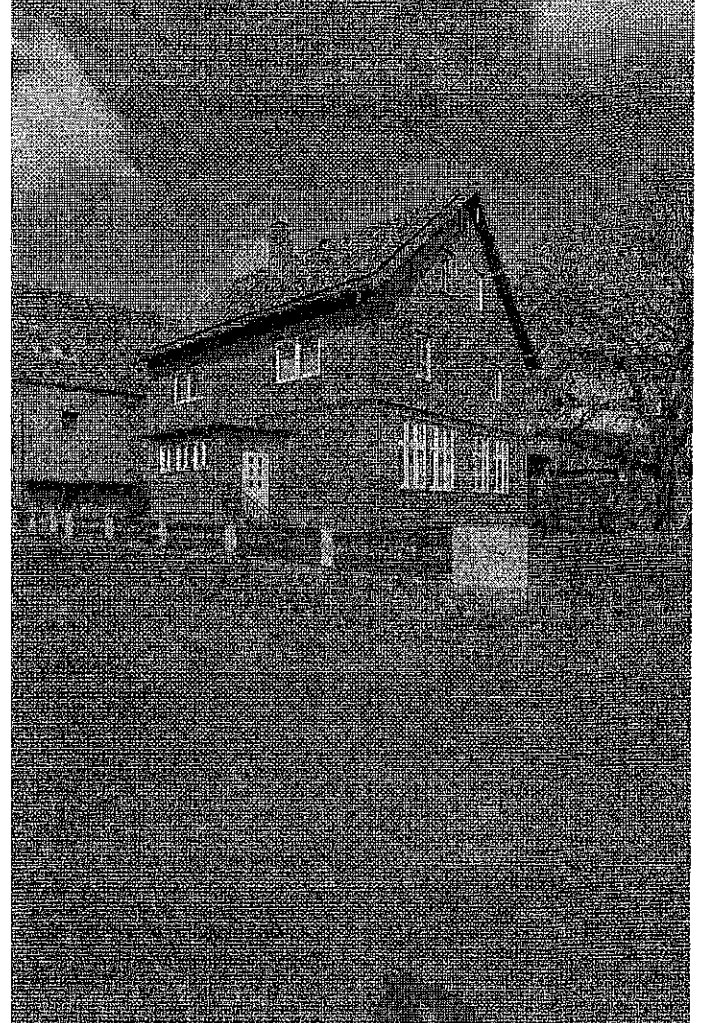
An der Kirche 8_DSC_5708

Zweigeschossiger verschindelter Bau von 1906. Im Obergeschoss befand sich die Wohnung für den Lehrer, im Erdgeschoss ist der ehemalige Schulsaal durch vier große Fenster in der östlichen Giebelseite kenntlich. Einzige Bauzier ist das Profil am zwischen den Schindelflächen freiliegenden Quergebälk. Der Eingang an der zur Straße gerichteten Traufseite hat heute einen geschlossenen Vorbau anstelle eines zierlichen Vordachs. (g,s)

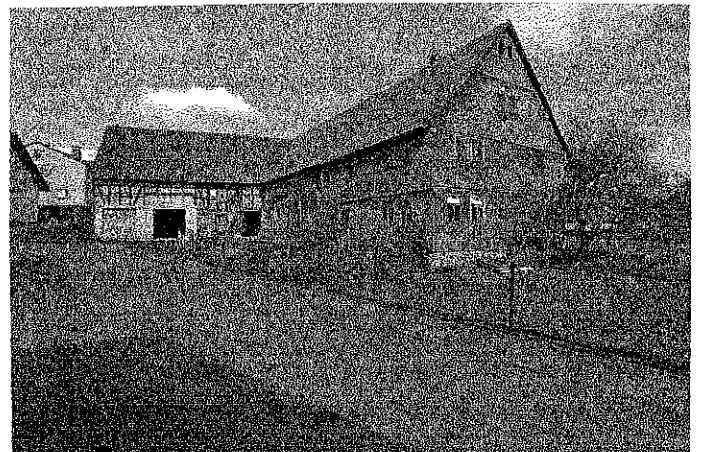
Hintergasse 1_Rückseite_DSC_5737

Die wenig gestörte Hofanlage schließt das Straßenbild der Hintergasse nach Nordosten hin ab, seine Rückseite ist von beherrschender städtebaulicher Bedeutung von der Lauterbacher Straße und damit vom nördlichen Dorfeingang her. Die Rückseite lässt im Wesentlichen konstruktives Fachwerk und den aus Bruchstein gemauerten Stall erkennen. Tenne und Bansen/Viertel zeigen eine mit fast wandhoher Strebe ausgesteifte Ständerkonstruktion. Der zum Dorf gerichtete Stüdgiebel und die der Hintergasse zugewandte Traufseite sind mit Schindeln verkleidet. Der zweizonige Wohnteil verdeutlicht dabei nur eine schwache Geschossvorkragung. Unterschiedliche Größen und Positionen der Fenster weisen auf eine Erneuerung zumindest des Erdgeschosses im 19. Jahrhundert hin. An einen älteren Baukern erinnert jedoch außer der steilen Dachkubatur eine Dreiergruppe von Fenstern, die die Oberstube belichtet. Dendrochronologische Untersuchungen ergaben bei Hölzern des Obergeschosses, der Dachkonstruktion und der Scheunentrückwand Fällungsdaten aus der zweiten Hälfte des 17. Jahrhunderts. Ein dieser Zeit entsprechendes und wohl anspruchsvolles Fachwerk dürfte unter den Schindeln des Obergeschosses und des Giebeldreiecks erhalten sein. Kulturdenkmal aus geschichtlichen und städtebaulichen Gründen. (g,s)

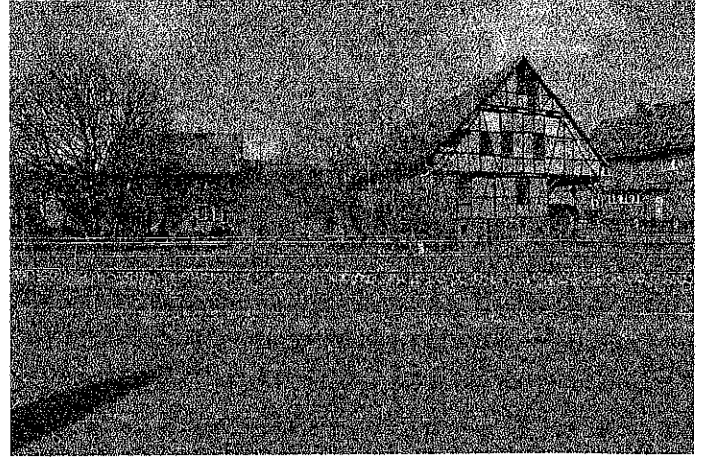
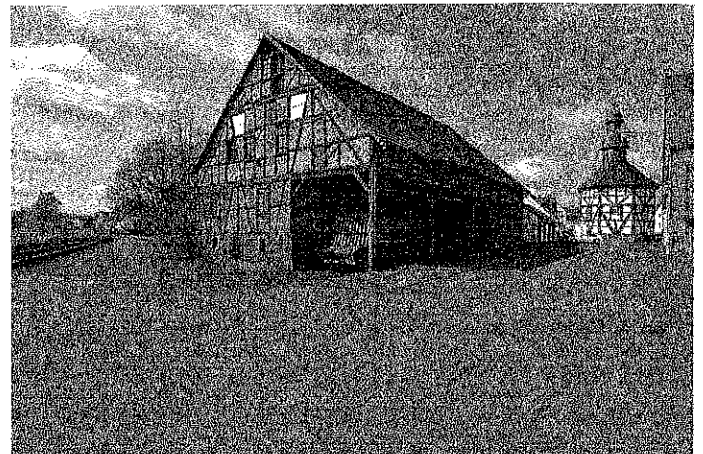
Lauterbacher Straße 1_DSC_5710

Der große Hof, in Winkelform zwischen der Lauterbacher Straße und dem Brennerwasser errichtet, besteht aus zumeist schindelverkleidetem konstruktivem Fachwerk des 19. Jahrhunderts. Dem kaum gestörten Anwesen kommt eine hohe städtebauliche Bedeutung zu. Dies gilt nicht zuletzt für den zur Straße An der Kirche gerichteten Scheunenteil mit seiner überbauten Tennenzufahrt im Bezug zur Ostansicht der Kirche. Kulturdenkmal aus orts- und agrargeschichtlichen sowie städtebaulichen Gründen. (g,s)
