Vogelsbergkreis

Lautertal

Eichenrod

Kreis: Vogelsbergkreis
Ort: Lautertal
Ortsteil: Eichenrod
Straße: **Eichenrod
KD-Name:

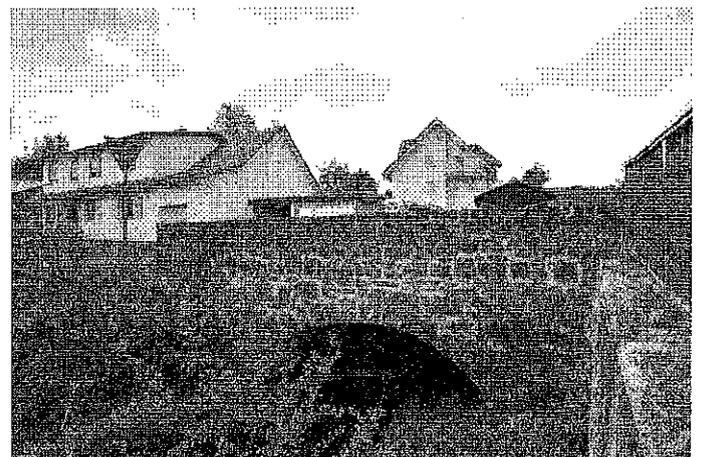
(GA I) Brücke über den Eisenbach_DSC8383

An der heutigen Bergstraße, der Hauptstraße des Dorfs, ist eine Anzahl von Höfen errichtet, von denen insbesondere die Wohnteile bis in das späte 17. und frühe 18. Jahrhundert zurückreichen. Sie zeigen repräsentative Ausgestaltungen, wobei auch der sogenannte "Thüringische Einschlag" mit der charakterisierten "absonderliche(n) Verstärkung des oberen Wandteiles durch die Konsolbildung unter dem Brustriegel an Pfosten und Streben" (Heinrich Walbe) zur Geltung kommt (Bergstraße 3 und 7). Den schmalen Raum zwischen Straße und Eisenbeziehungsweise Schlitzbach füllen traufständige Streckhöfe, an der gegenüberliegenden nordwestlichen Straßenseite sind die älteren Wohnhäuser giebelständig errichtet und die Höfe konnten auch winkelförmig ausgebildet werden. Freilich hat die Entwicklung in der Landwirtschaft zu Verlusten und Veränderungen geführt, auch fehlt das wichtige Element der alten Schule, das den oberen Abschluss des Straßenraums gebildet hat. Dennoch bilden die Höfe in ihrer dichten Stellung und mit ihren bemerkenswerten Fachwerken, die seit Beginn des 20. Jahrhunderts entdeckt und erforscht wurden, heute eine Besonderheit im regionalen Kontext und stellen eine zu schützende Gesamtanlage dar. Zu ihr zählt das stark veränderte Backhaus jenseits des Bachs und die am Beginn des Herbsteiner Wegs zur neuen Schule führende Basaltbrücke, die teilweise erneuert ist, auf deren Vergangenheit aber ein Stein mit der Datierung 1704 verweist. Gesamtanlage aus geschichtlichen Gründen. (g)

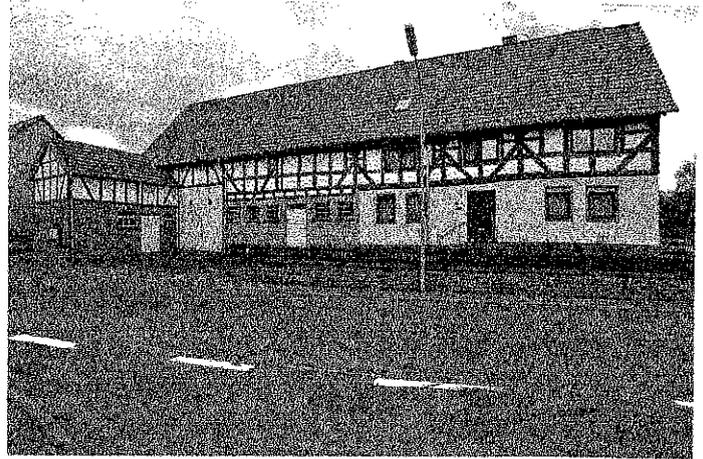
Bergstraße 01_DSC8387

Die große traufständige Hofanlage leitet mit ihrer zur Straßenbiegung exponierten Giebelseite den relativ gut erhaltenen Abschnitt des Dorfs von Osten her ein. Das Anwesen, dessen Wohnteil im unteren Geschoss nach Vogelsberger Art verschindelt ist, entstand im späten 18. Jahrhundert als großer Einhof. Seine Gliederung in fünf Zonen wird durch Mann-Figuren mit kurzen Halsriegeln angezeigt. Eine Erweiterung durch eine Tenne und einen im Winkel angebauten Schweinestall stört das Bild unwesentlich. Der Hof ist Kulturdenkmal aus geschichtlichen und städtebaulichen Gründen. (g,s)

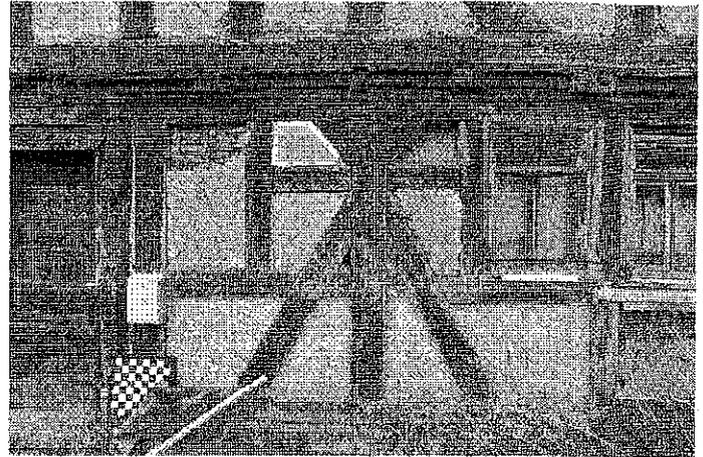
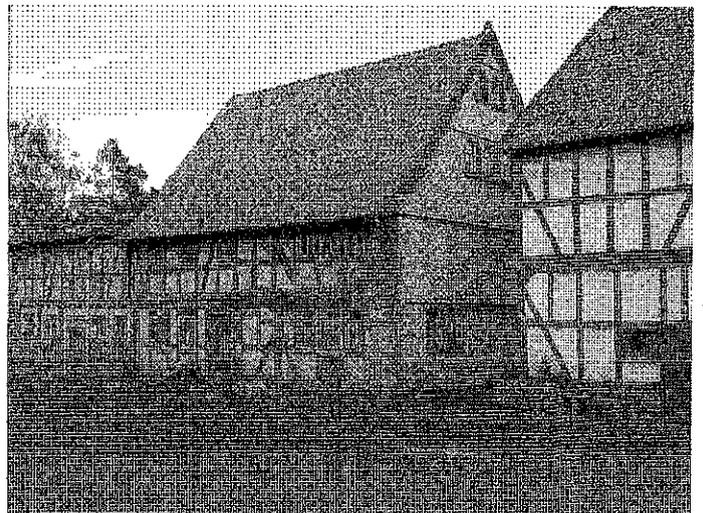
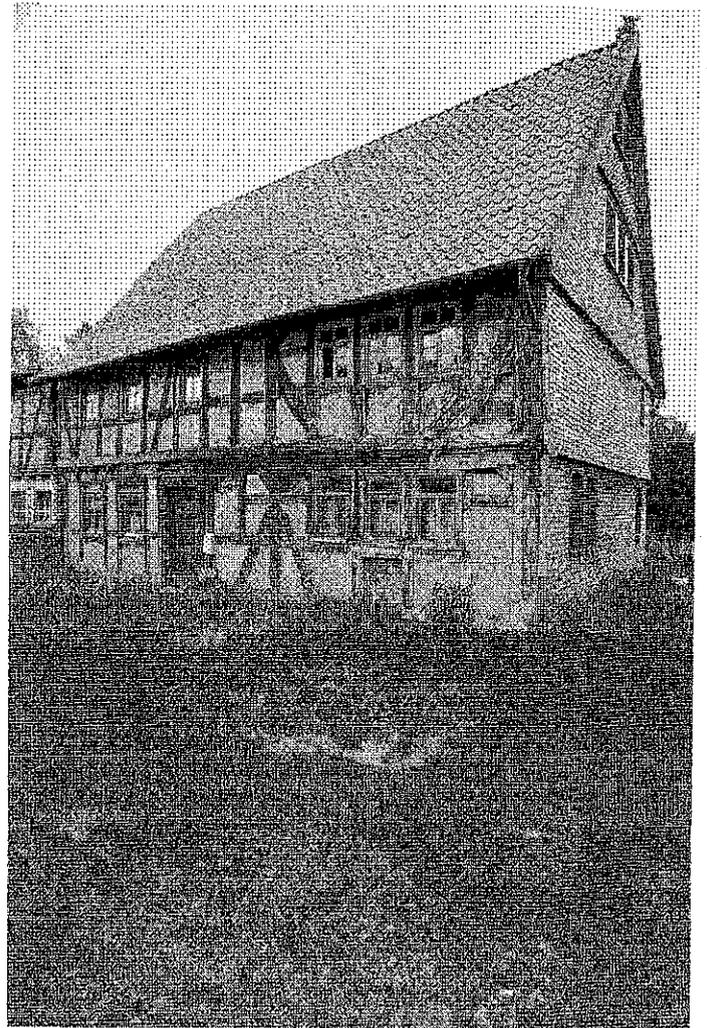
Bergstraße 02_DSC8392

Das traufständige Wohnhaus eines nicht erhaltenen großen Streckhofs dürfte ursprünglich ein Wohn-Stall-Haus gewesen sein und weist Gefüge dreier Bauphasen auf: Der jüngere linke Hausteil hat ein schlichtes, einfach verriegeltes Balkenwerk mit Geschossstreben, der rechte weist Mann-Figuren auf, die mit Kopfwinkelhölzern und kurzem Halsriegel ausgestattet sind. Sie fallen im Obergeschoss, die Dreiergruppe der Oberstufenfenster rahmend, durch gebogene, kräftige Fußstreben auf, während sie im unteren Bereich im ausgehenden 18. Jahrhundert erneuert wurden und hier die klassische Form mit geraden Fußstreben zeigen. Das markante, auch an der Rückseite erhaltene Gefüge, im Kern um die Wende zum 18. Jahrhundert entstanden, hat sein Quergebälk mit Geschossüberstand behalten; dieses ist im erneuerten Teil des Wohnhauses angepasst fortgesetzt worden. (g,s)

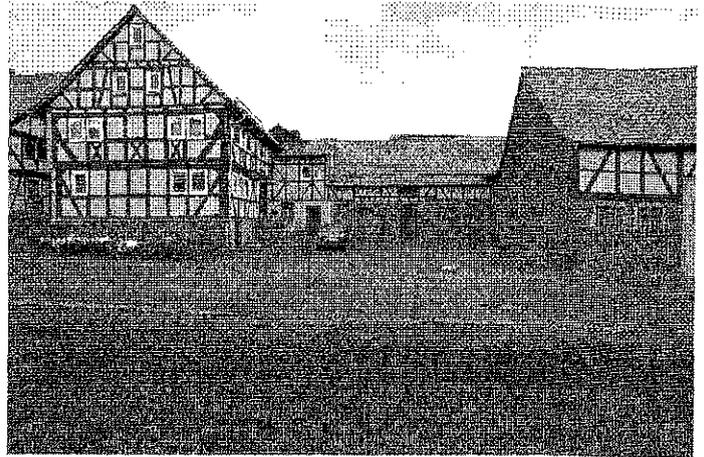
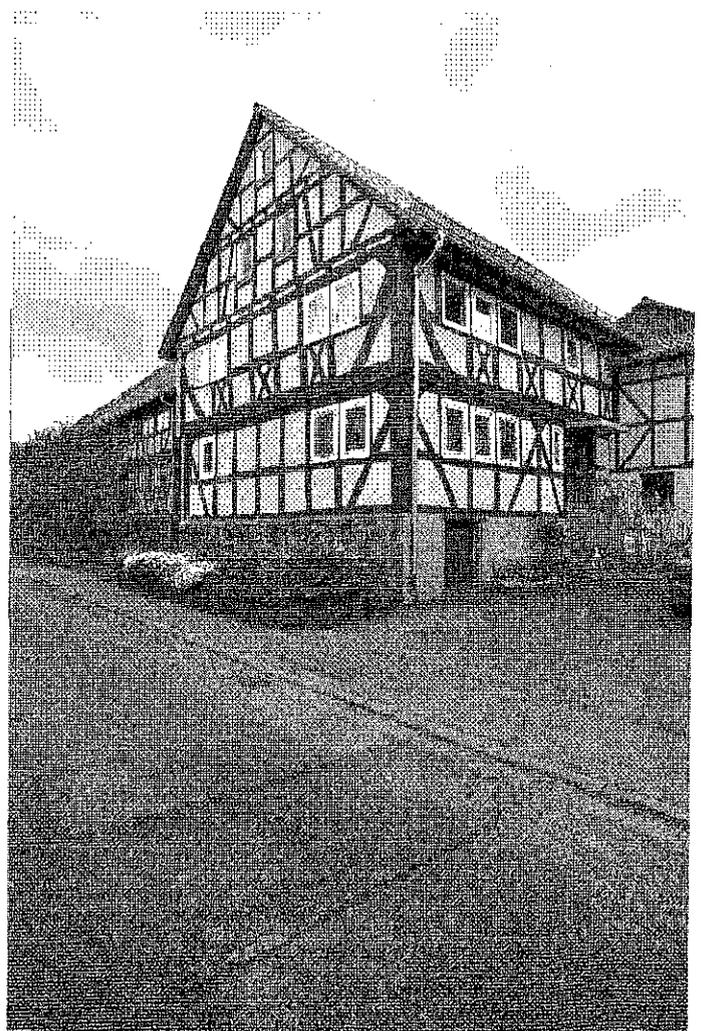
Bergstraße 03_Wohnhaus_DSC8389

Giebelständiges ehemaliges Wohn-Stall-Haus aus dem Ende des 17. Jahrhunderts. Es erhebt sich über einem relativ hohen Sockel. Das untere der beiden Fachwerkgeschosse wurde wohl um die Mitte des 19. Jahrhunderts wesentlich erneuert, wobei auf die ältere Konstruktion und Zonenteilung vorbildhaft Rücksicht genommen wurde. Weniger gut passt sich das mit dem jüngeren Dachaufbau entstandene Giebeldreieck an. Das Gefüge des oberen Stocks, ausgesteift mit kräftigen Mann-Figuren, hat in den Brüstungsgefachen regelmäßig angeordnet geschweifte Andreaskreuze und darüber eine über geschnitzten Konsolen vorkragende, mit Blattfriesen ausgeschmückte Brustriegelkette. Die Eckständer haben gedrehte Stäbe, die Balkenköpfe zeigen feines Profil und die Unterkanten der Stockschwelle sowie die Füllhölzer sind an der Giebelseite mit Taubändern verziert. Auch die Konsolen der Brustriegel sind an der Giebelseite aufwendiger gestaltet. (g,k,s)

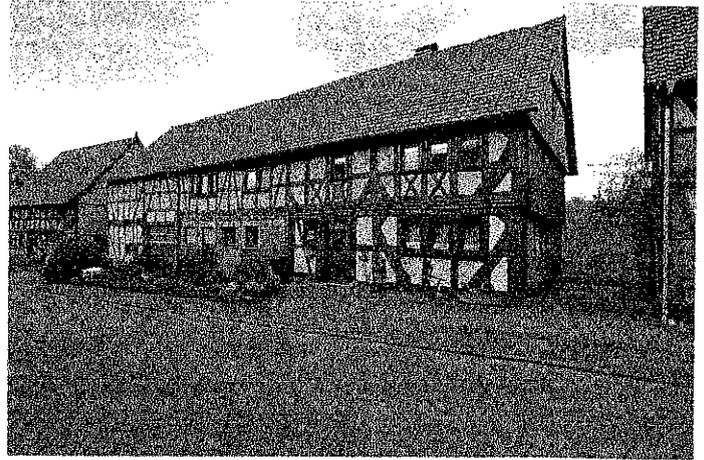
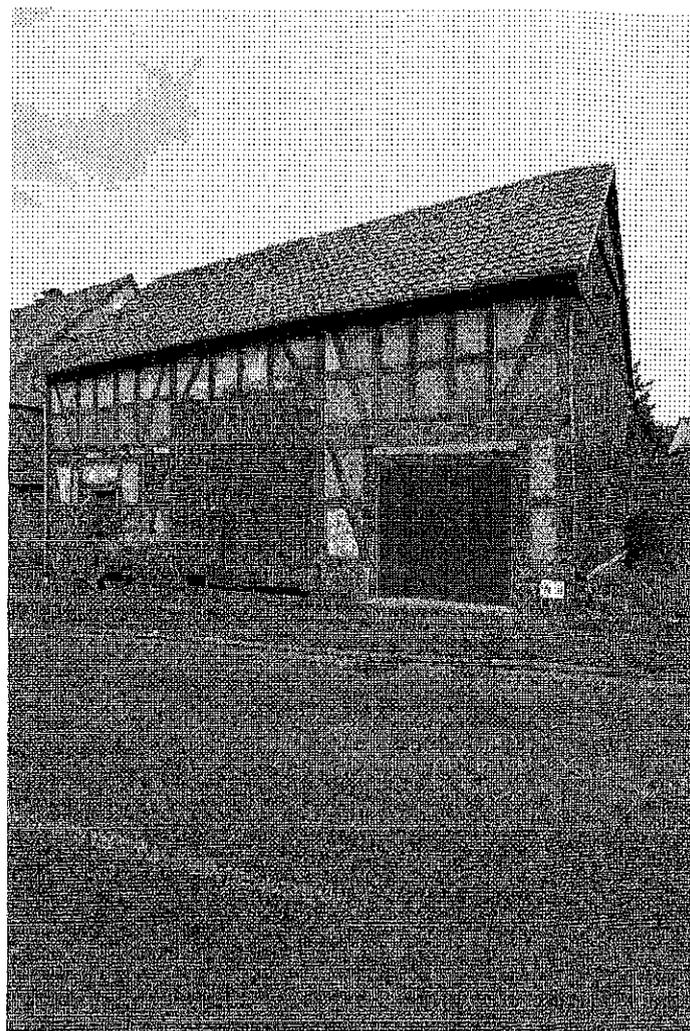
Bergstraße 04_DSC8396

Wesentlicher und ältester Teil des traufständigen Streckhofs ist der Wohnteil, dessen zwei Zonen ein besonders kräftiges Fachwerkgefüge der Zeit um 1680 mit Andreaskreuzen und Schnitzereien aufweist. Die Versteifung erfolgt an den Eckständern durch Mann-Figuren ohne Halsriegel, an den Bundständern im Obergeschoss durch geschweifte Fußstrebendreiecke. Unter den Fenstern sind die Brüstungsgefache mit geschweiften Andreaskreuzen gefüllt, das verzierte Quergebälk blieb erhalten, ebenso ein Rest vom ursprünglich reich geschnitzten Gewände der Eingangstür. Bemerkenswert ist die Ausgestaltung der Eckständer mit breiten Schuppen- und Zopffriesen sowie Voluten und einer Maske. Die Inschrift im Rähm des Erdgeschosses lautet „[...] HIEDE DEINEN EIN GANG VND AVS GANG VON NVN AN BIS IN EWIG KEIT AMMEN IST MEISDER GEWESSEN IOHANNES HEDTERICH“. Die restlichen sechs Zonen des Hofes zeigen außer dem erneuerten Stall Gefüge des 18./19. (Bansen/Viertel) mit kleinem Stall) und frühen 20. Jahrhunderts. Auf gleichem Grundstück steht neben dem Wohntrakt separat ein jüngeres Ökonomiegebäude in konstruktivem Fachwerk, das ebenfalls schutzwürdig ist. (g,k,s)

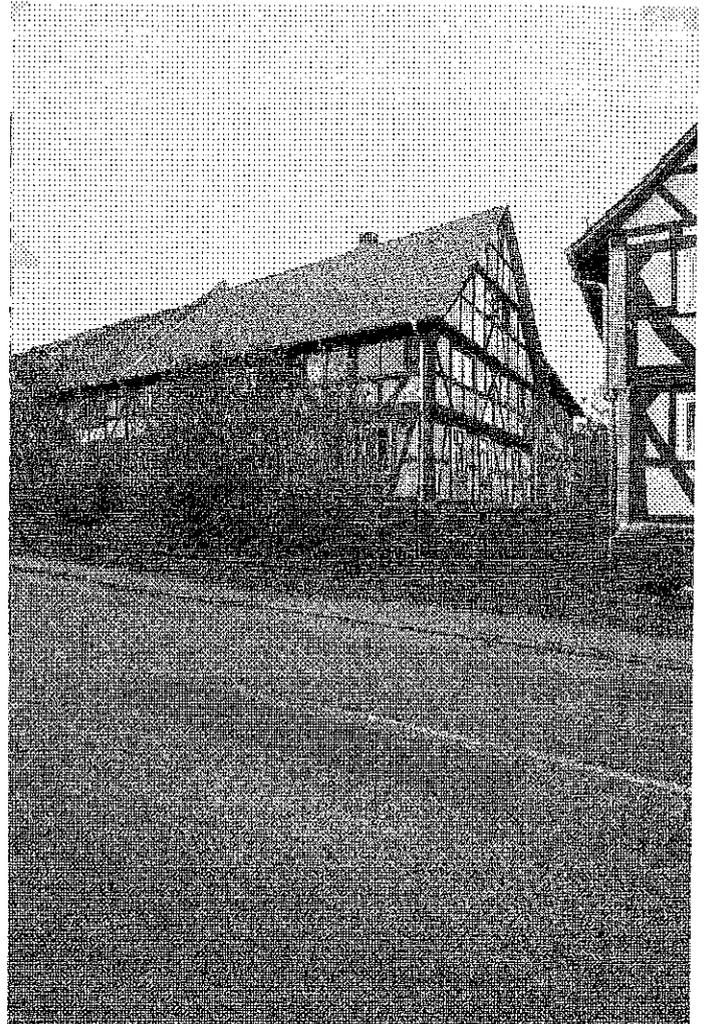
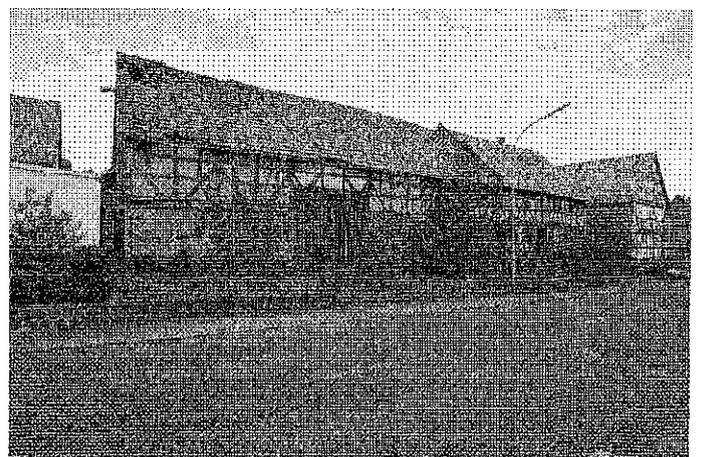
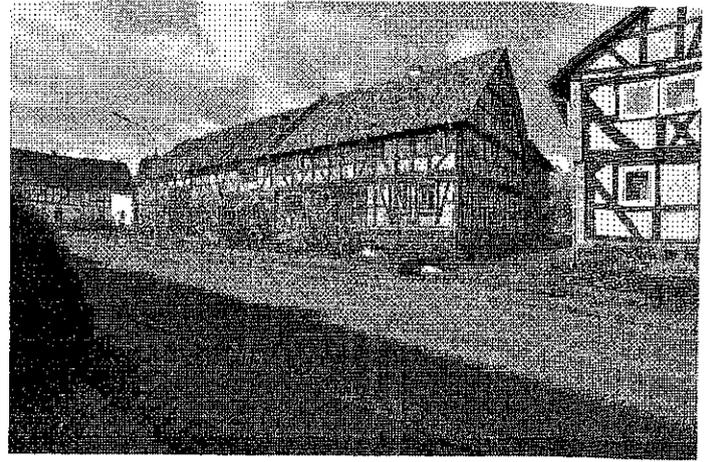
Bergstraße 05_Wohnteil_DSC8393

Großer traufständiger Streckhof von besonderer orts- und baugeschichtlicher sowie städtebaulicher Bedeutung. Das Wohnhaus ist in drei Zonen gegliedert, wobei die Breite der Ernzone bemerkenswert ist. Das Fachwerk zeigt die späte Form der klassischen Mann-Figur und eine Geschossauskragung. Das Quergebälk ist dabei sehr gediegen gearbeitet und zwischen feinen Profilen mit gerundeten Füllhölzern und Balkenköpfen versehen. Die Eckständer haben gedrehte Stäbe und im Giebel sitzen kleine geschweift abschließende Fenster mit Resten alter Verglasung. Der nach einer Brandmauer links an das Wohnhaus anschließende jüngere Wirtschaftstrakt aus 1928 ist fünf Zonen breit. Er hat eine aus Basalt errichtete Stallfront, während das Fachwerk dem des Wohnhauses angepasst ist. Rückwärts schließt sich dem Wohnhaus ein weiterer Trakt an, der im Erdgeschoss als Stall und Brennerei aus Basalt mit Sandsteinecken errichtet ist und im Obergeschoss, ehemals den Saal einer im Haus untergebrachten Gastwirtschaft umfassend, ein qualitativvolles konstruktives, teilweise verschindeltes Fachwerk aufweist. Die Entstehungszeit des Wohnhauses liegt im späten 18. Jahrhundert, knapp hundert Jahre jünger sind die ältesten der Erweiterungsbauten. (g,s)

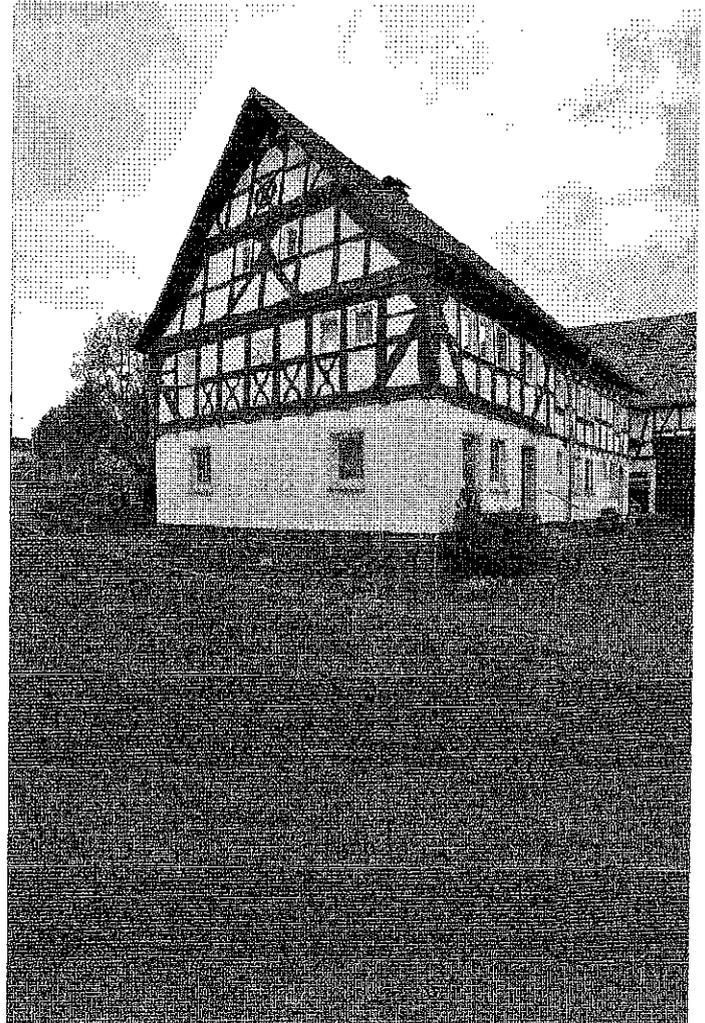
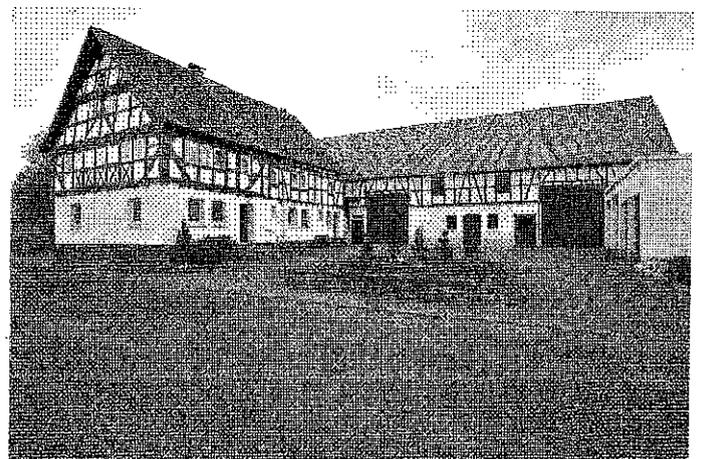
Bergstraße 07_Wohnhaus_DSC8403

"Das Haus des Johann Georg Groh gibt, wie kaum ein anderes in Oberhessen, den Typus eines Bauernhauses und die Fachwerkgestaltung der Zeit um 1700 in klarer und schöner, von überflüssigem Beiwerk ganz freier Art und Weise wieder", schrieb Heinrich Walbe 1912. Von städtebaulicher und besonderer kultur- und baugeschichtlicher Bedeutung ist der erhaltene Rest dieses ehemaligen Wohn-Stall-Hauses, das einer Überlieferung nach unter Mitwirkung des Zimmermanns der Teufelsmühle 1691 erbaut wurde. Erhalten blieben ein Abschnitt des Obergeschosses und das Giebeldreieck. Sie bestehen aus einem klaren, kräftigen Gefüge mit klassischen Mann-Verstrebungen und aufwendigen Verzierungen insbesondere zur Straße hin. Dazu gehören die Reihe der geschweiften Andreaskreuze, Konsolfriese an sämtlichen Schwellen und Rähmhölzern bis hinauf zum Hahnenbalken und ein durchkreuzter Kreis im obersten Giebelabschnitt. Jedoch fehlt im Gegensatz zur Teufelsmühle und zu anderen Häusern in Eichenrod der sog. thüringische Einschlag, die Vorkragung des Wandabschnitts oberhalb der Brustriegelkette. (g,k,s)

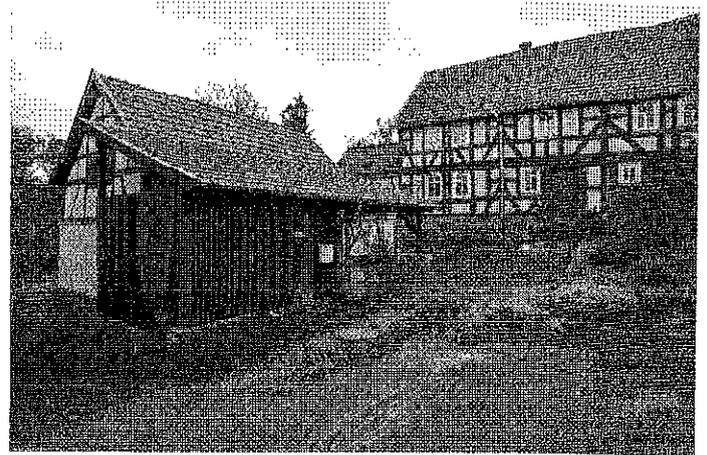
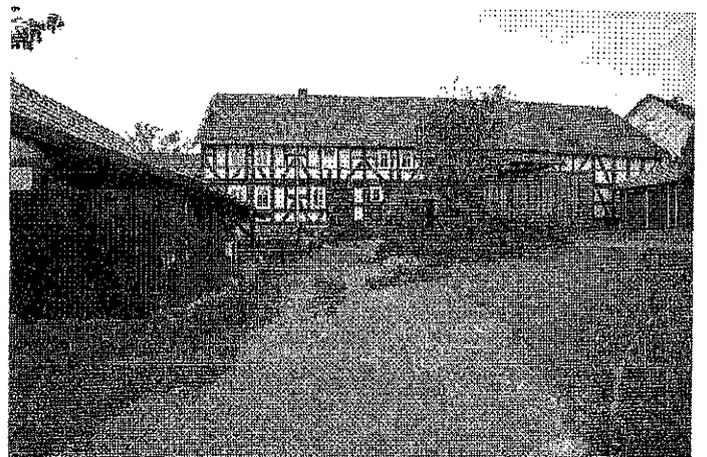
Schlitzbachstraße 10_Wohnhaus und Nebengebäude_DSC8424

Am oberen Dorfrand und vor dem vom Eisen- oder auch Schlitzbach abgezweigten Mühlbach erhebt sich die Mühle in Form eines breit gelagerten Streckhofs, der im Kern um 1800 oder wenig früher errichtet und um die Mitte des 19. Jahrhunderts verändert und erweitert wurde. Ältester Teil ist das zweizonige Wohnhaus und die dazu gehörende Stallstube, in der Ansicht rhythmisch gegliedert durch zweifach verriegelte Mann-Figuren ohne Kopfwinkelhölzer, das Quergebälk ist nur noch mit einer einfachen Profilierung versehen. Zu späteren Ausbauphasen gehören der auffallend breite Stall aus Basalt mit Sandsteingliederungen, die Scheunenzone und die zurückgesetzten Mühlengebäude, letztere ebenfalls aus Fachwerk und an das Wohnhaus anschließend. Zum Kulturdenkmal gehört der Mühlgraben. (g,s)

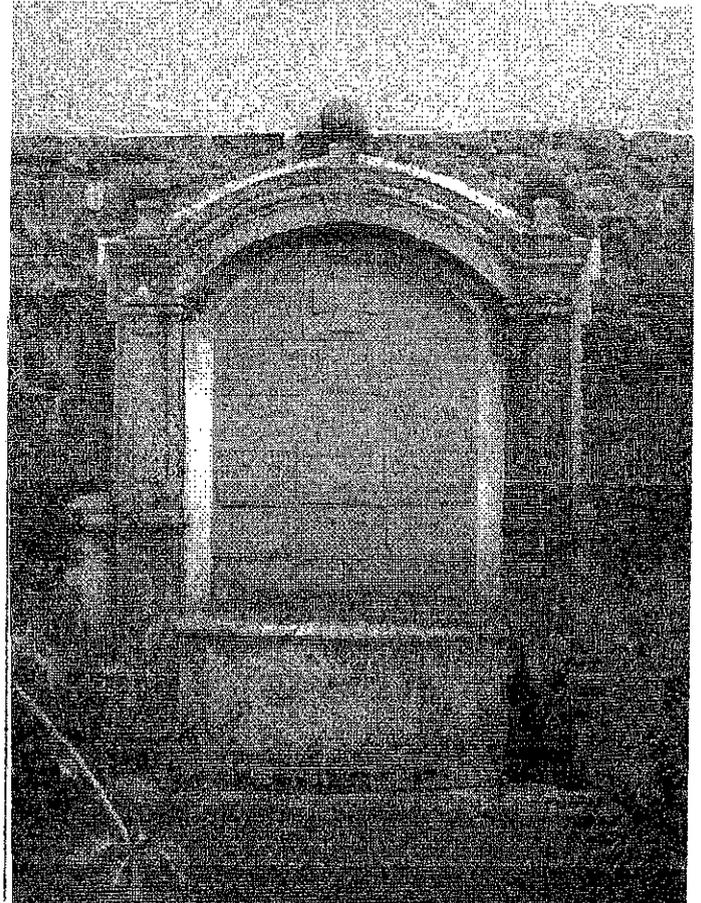
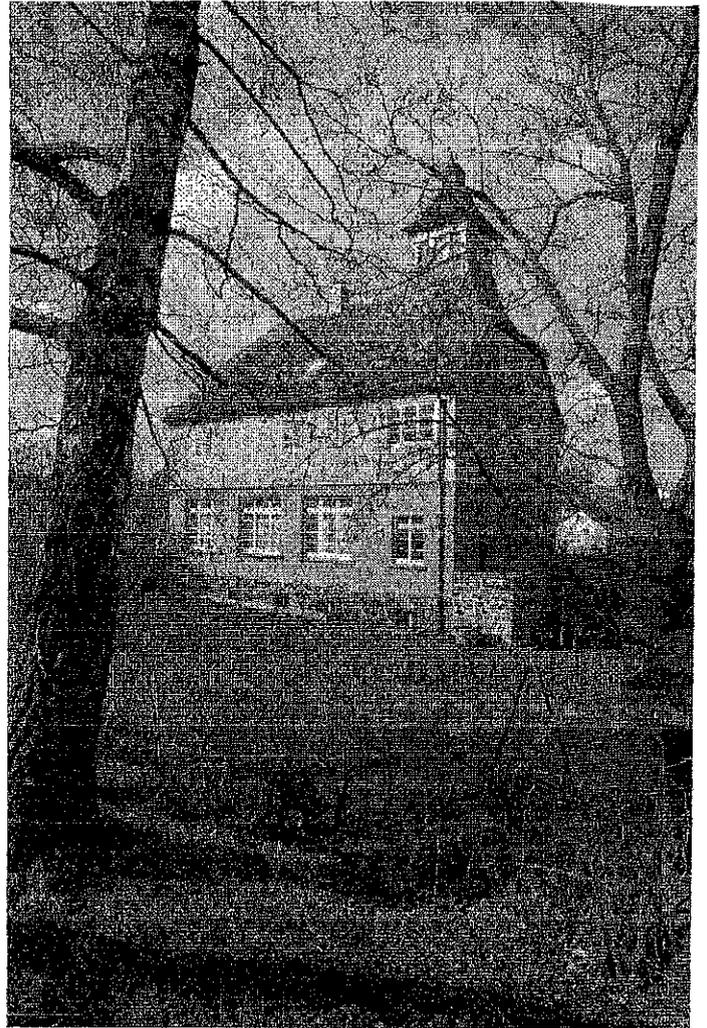
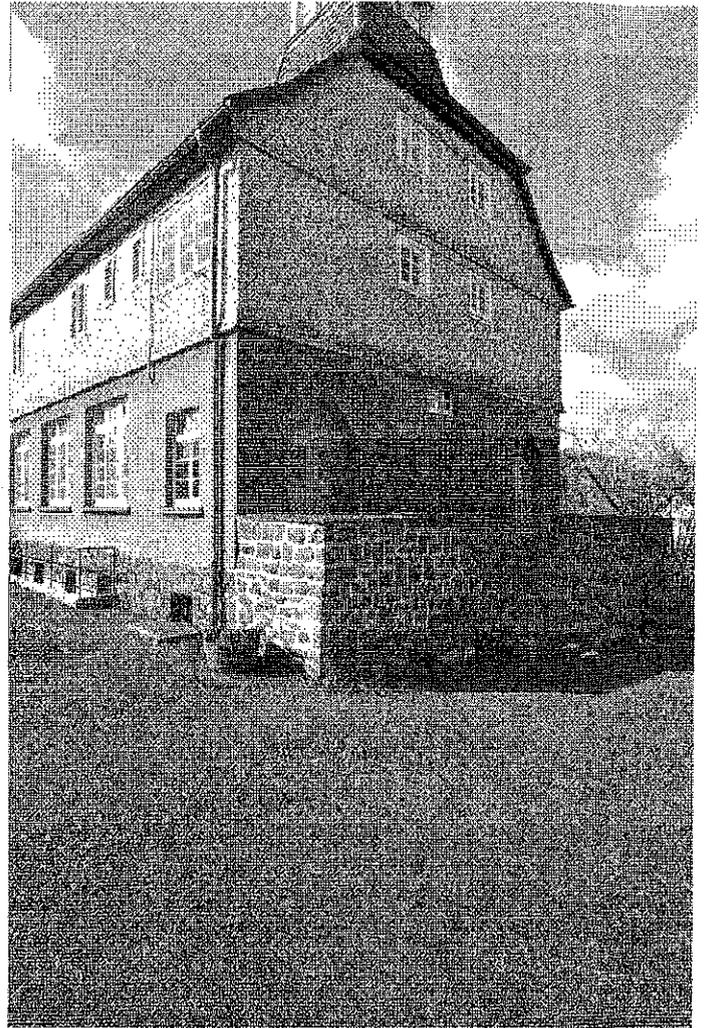
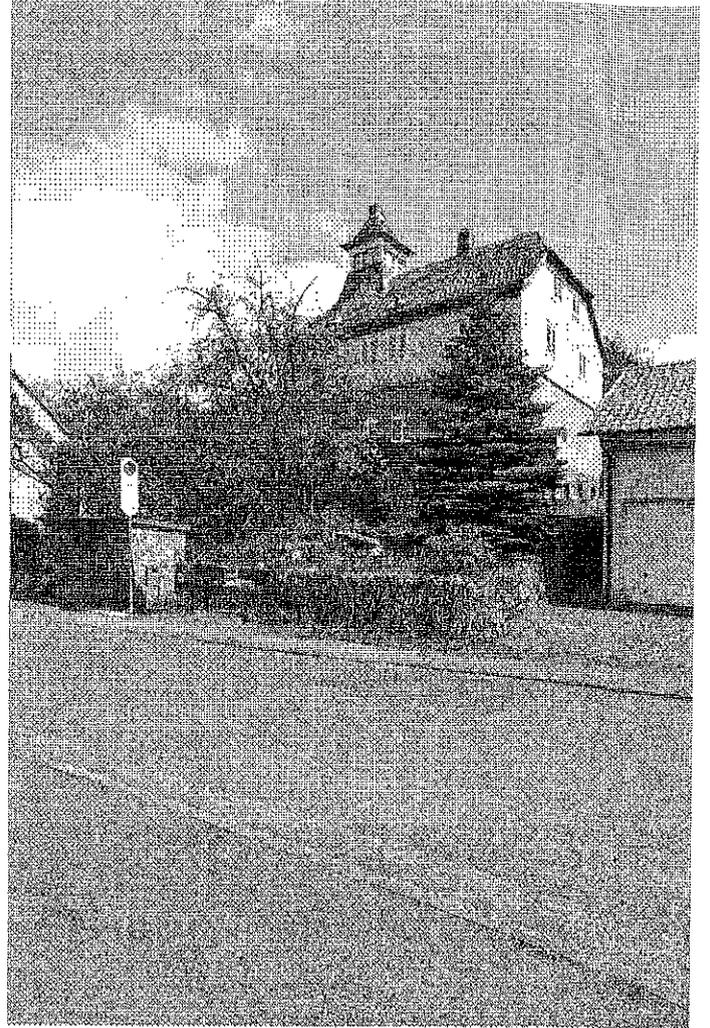
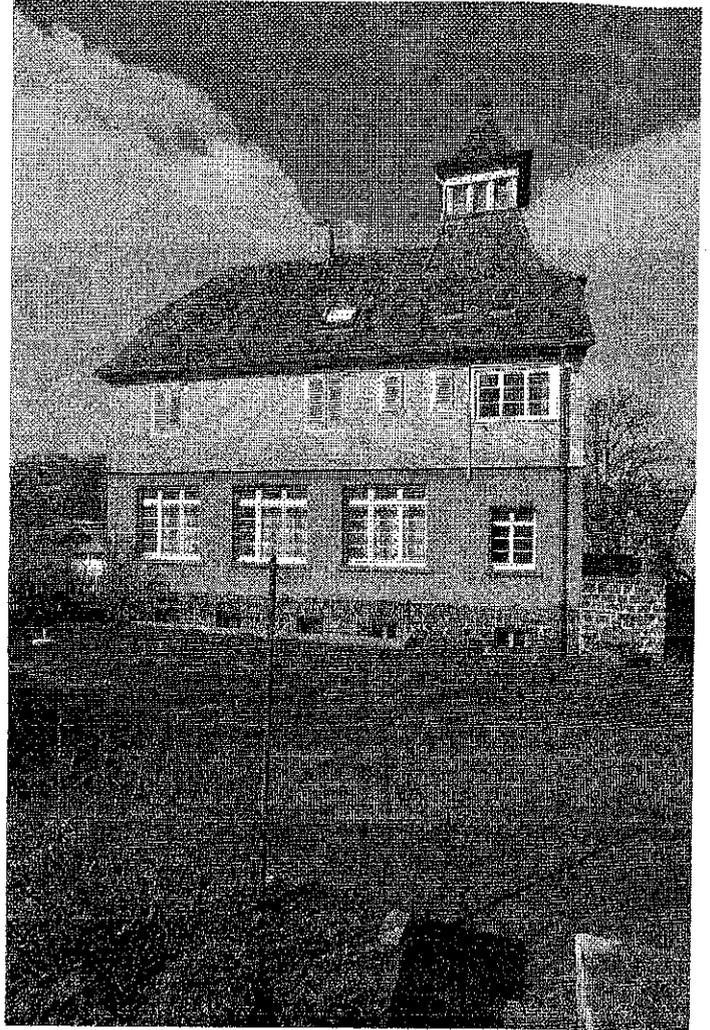
Herbsteiner Weg 11_Detail_P8240022

Das ehemalige Schulhaus ist ein relativ anspruchsvoller Bau aus dem Jahr 1928. Sie liegt hoch am Südrand des Dorfs; die Hanglage erfordert Treppenanlagen und ein Sockelgeschoss aus Basalt. Das im Grundriss rechteckige Hauptgebäude hat ein massives Erdgeschoss, darüber ein verschindeltes Fachwerkgeschoss und ein biberschwanzgedecktes Krüppelwalmdach, aus dem über der Eingangsgiebelseite ein kleiner Dachreiter mit kubischer Laterne und geschweiftem Pyramidendach "wächst". An der nordöstlichen Schmalseite befinden sich über eine zweiläufige Treppenanlage zu erreichen die Eingänge zu Schule und Lehrerwohnung. Zweiflügelige Türen unter dreieckigen Oberlichtern sind aus der Bauzeit erhalten. Als bedeutende soziale Einrichtung enthielt die Schule zunächst sogar eine öffentliche Badeanstalt, die freilich später zu einen Schulraum umgebaut wurde. Zum Kulturdenkmal gehört das frühere Toilettengebäude und der ein den Schulhof nach Südosten begrenzender, in Terrassen angelegte Garten.

An der dem Dorf zugewandten Traufseite des Schulgebäudes wurde das Denkmal für die im Ersten Weltkrieg Gefallenen errichtet. Hauptbestandteil ist das barocke ehemalige Friedhofportal, eines der schönsten seiner Art, nun hier ergänzt durch Inschrifttafeln über altarartigem Vorbau und durch seitliche Sitzbänke. Auf das Denkmal ist die vom Herbsteiner Weg zur Schule führende Treppe bezogen. (g,k,s)

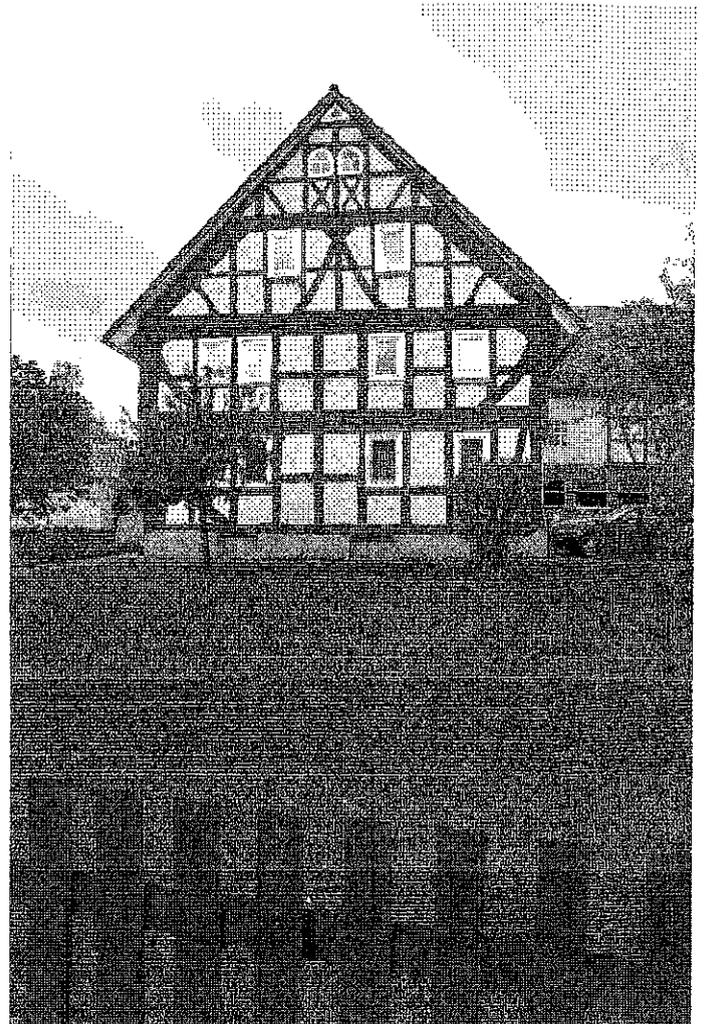
Mühlstraße 06_DSC8372

Der giebelständige Teil des zum großen Hof ausgebauten Anwesens besteht wesentlich aus dem Wohnhaus, das im Kern aus der Zeit um 1700 stammt. Es ist grobenteils mit Platten verkleidet und verändert, erhalten blieb insbesondere die Giebelseite, die über dem verschindelten Erdgeschoss ein ebenmäßiges Fachwerkgefüge zeigt. Es ist mit Mann-Figuren ohne Halsriegel ausgesteift, hat eine über verzierten Konsolen vorkragende Brustriegelkette und als weitere Verzierungen Taustäbe an den Füllhölzern, Andreaskreuze unter den bogenförmig abschließenden Luken oberhalb des Kehlbalkens und eine Ausgestaltung des Eckständers mit gedrehtem Stab und Spiralen. Das Haus mit der zur Straße exponierten Sichtfassade ist Kulturdenkmal aus städtebaulichen und geschichtlichen Gründen. (g,s)

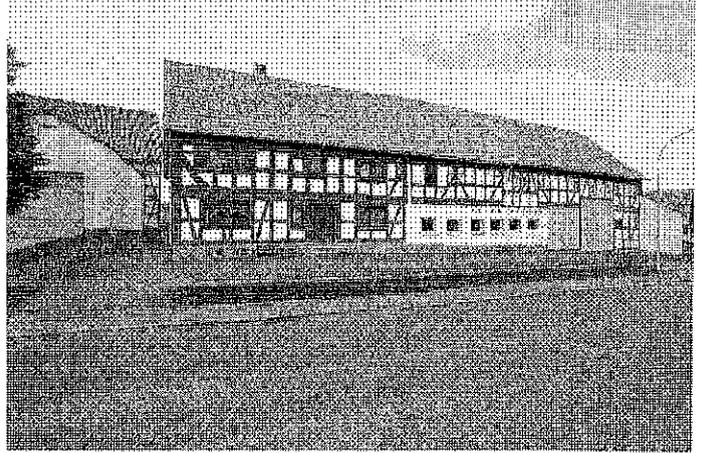
Mühlstraße 10_DSC8374

An der großen traufständigen Hofanlage haben seit der ersten Hälfte des 18. Jahrhunderts etliche Generationen gebaut, repariert und erweitert. Sie ist neun Zonen breit, von denen drei heute das Wohnhaus einnehmen, dem ursprünglich zwei Stall- und dann vier Scheunenzonen mit zwei Tennen folgten. Am Wohnbereich lassen sich Rudimente des ältesten Baus insbesondere in Form einer kräftig ausgebildeten Fußstrebe erkennen, klassische Mann-Figuren prägen wesentliche Teile des Wirtschaftstrakts. Das Erdgeschoss des Wohnhauses ist mit einem Teil des Stalls zuletzt als konstruktives Fachwerkgefüge erneuert und der Stallbereich verschoben worden. Als relativ gut dokumentiertes Beispiel eines Streckhofs an der Hauptstraße des Dorfs ist das Anwesen Kulturdenkmal aus geschichtlichen und städtebaulichen Gründen. (g,s)

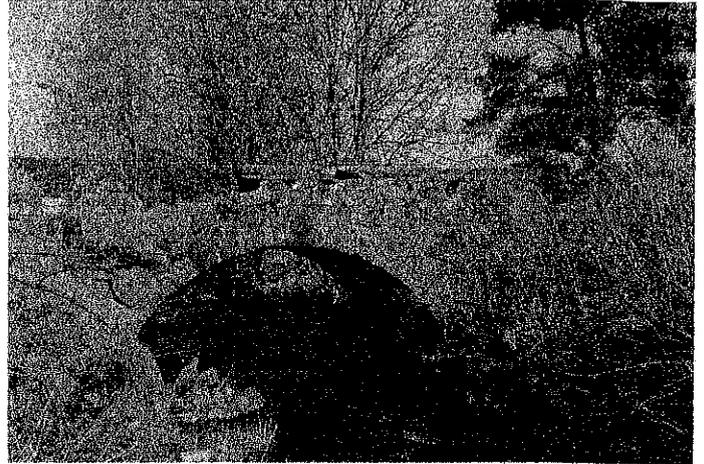
Ohne Adresse_Brücke_belege030

Die aus Bruch-, Lese- und Werksteinen sorgfältig gefügte, einbogig gewölbte Brücke, die heute zwischen privaten Grundstücken den Schlitzbach quert, entstand wohl im frühen 19. Jahrhundert und erinnert an alte Wegführungen, die durch die Flurbereinigung außer Gebrauch kamen. Sie hat niedrige Geländer, die mit Sandsteinplatten abschließen. Nicht zuletzt als exemplarisches Beispiel für qualitätvolles handwerkliches Bauen ist die Brücke aus geschichtlichen Gründen zu schützen. (g)
